発行No. : M20239999  
発行日 : 2023年8月2日

**石綿分析結果報告書（証明書）**

件名	府中市浅間町解体工事
現場住所	府中市浅間町3-5-23
採取日	2023年7月27日
採取区分	受取
採取者の所属、氏名、資格	〇〇株式会社、浅間 武蔵、一般社団法人日本職業状物質研究会 分析調査者

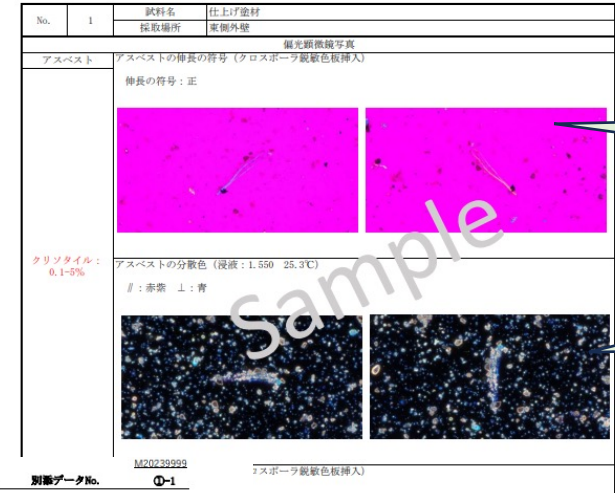
別添データNo. ①-1

No.	1	試料名	仕上げ塗材	
		採取場所	東側外壁	
層別の分析結果				
層No.	層の色	層の材質または名称	アスベストの有無	アスベストの種類及び推定含有率
1	白	塗材	無	-
2	グレー	サイディング	有	クリソタイル

アスベストの種類	定性分析結果
クリソタイル	有
アモサイト	無
クロシドライト	無
トレモライト/アクチノライト	無
アンソフイライト	無
